Kanton Zürich
Statthalteramt Bezirk Uster
Amtstrasse 3
8610 Uster

Uster, 1. Februar 2022

Bezirksfeuerwehrverband Uster / Schriftlicher Bericht des Statthalters

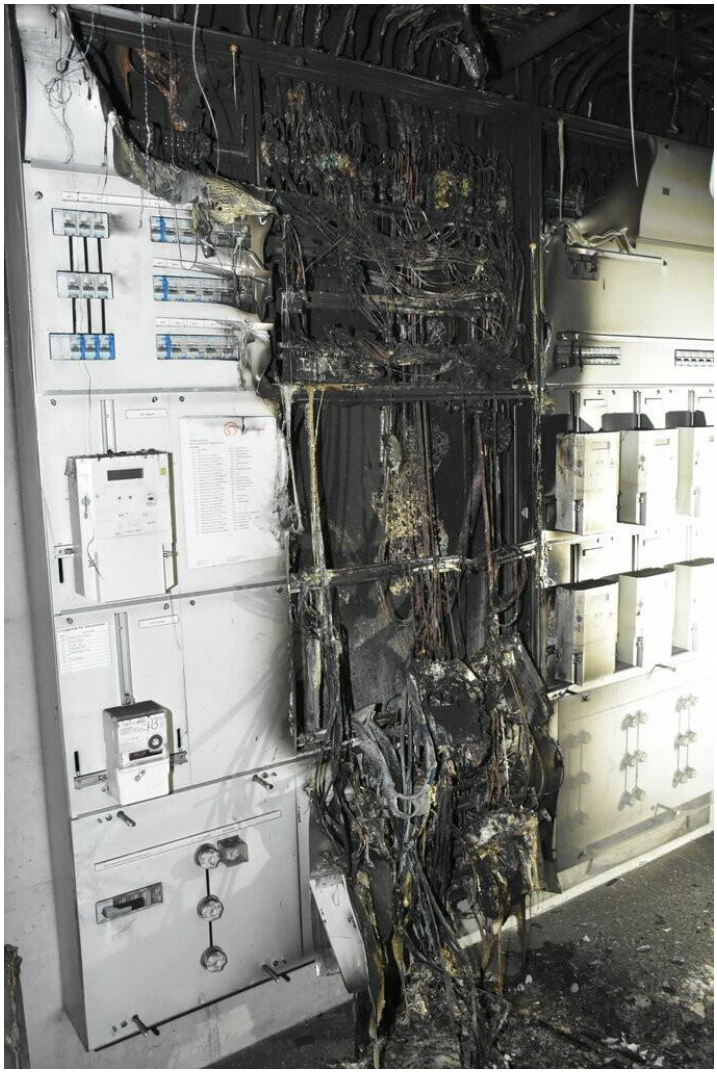
(Elektroverteilung)

In der Neubauliegenschaft an der Unterdorfstrasse in Maur kam es im Technikraum im Untergeschoss zu einem Brand.

Als Ursache identifizierten der Brandermittler sowie der forensische Dienst Zürich eine nicht angezogene Eingangsklemme beim Stromzähler. Die Schadensumme betrug rund Fr. 270'000.
